## تحلیل سازوکار زمین لغزش روستای باریکان شهرستان طالقان

## Analysis of the Landslide Mechanism in Barikan Village, Taleghan County

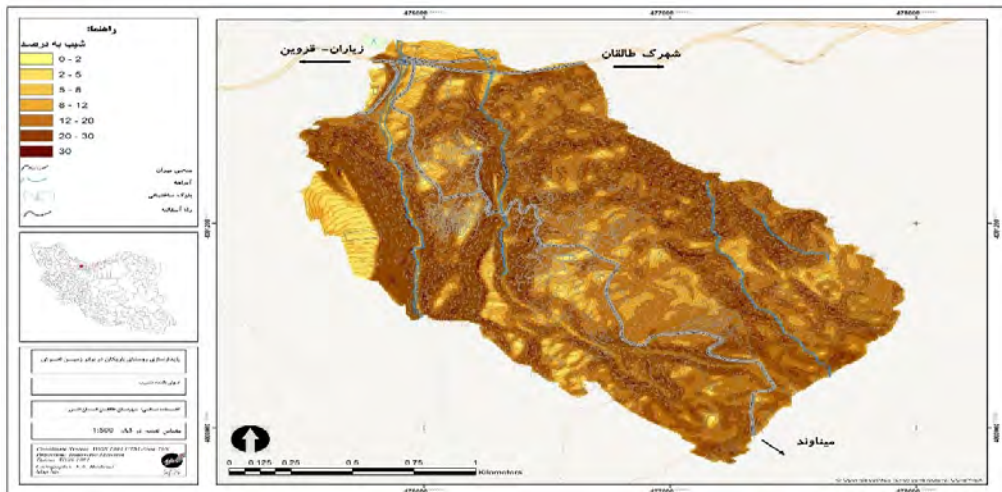
شکل ۲- نقشه توپوگرافی (الف) و شیب (ب) روستای باریکان

میزان توپوگرافی منطقه مورد مطالعه در شکل ۲ نشان داده شده است. همان طور که در شکل ۲ (الف) مشاهده می شود مرکز روستای باریکان در ارتفاع ۱۹۱۲ متری از سطح دریا واقع شده است. کمترین مقدار ارتفاع ۱۸۵۹ متر و بیشترین تراز ارتفاعی ۲۰۲۹ متر است. با توجه به نقشه طبقات شیب، بافت مسکونی روستا در محدوده با شیب ۷ تا ۱۲ درصد قرار دارد، هر چند در برخی قسمت ها به ویژه در حاشیه های مشرف به رودخانه باریکان و آبراهه های داخل بافت روستا، شیب دامنه ها افزایش یافته است اما به صورت کلی شیب غالب منطقه مورد مطالعه از جنوب به سمت شمال است. روستا از نظر ساختار توپوگرافی بر روی یک دامنه به هم ریخته و دارای پستی و بلندی های نسبتاً زیاد قرار دارد و این ویژگی سبب شده که شیب های موضعی بیشتر شود. بر اساس نقشه شیب استخراج شده، محدوده های غربی روستا دارای شیب بیش از ۱۵ درصد هستند (شکل ۲ ب) بنابراین تنوع و پیچیدگی ساختار توپوگرافی در این محدوده پتانسیل وقوع زمین لغزش را افزایش داده است.

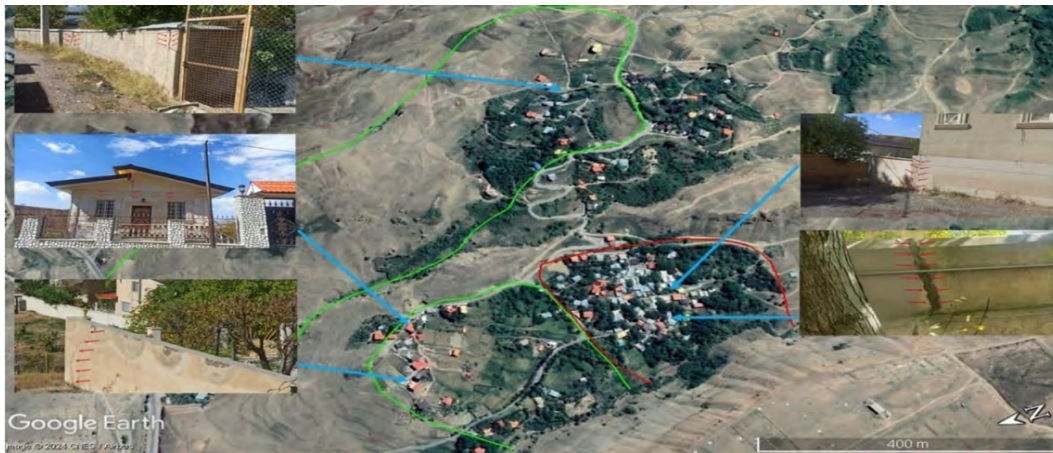
شکل ۵- پراکندگی خسارات ناشی از زمین لغزش در ناحیه مورد مطالعه

بررسی های میدانی انجام گرفته بعد از زمین لغزش های سال ۱۳۹۸ و ۱۴۰۰ نشان می دهد خسارات متعددی به زیرساخت ها و سازه های موجود در روستا وارد شده است. عمده خسارات وارده به ساختمان های مسکونی موجود در بافت روستا بوده است. ترک خوردگی دیوارها، کج شدگی تیرهای برق و غیره از عمده ترین خسارات وارده محسوب می شوند. پراکندگی خسارات در شکل ۷ نشان داده شده است. نرخ جابه جایی رخ داده در زمین لغزش باریکان زیاد نیست و در سطح زمین پرتگاه های لغزشی ایجاد شده ارتفاع نسبتاً کمی دارند. سطح خسارات ساختمان ها بر اساس دگرشکلی ایجاد شده در اجزای ساختمان طبقه بندی می شوند. پالمیسانو و همکاران (۲۰۱۹) [۳۳] یک سیستم طبقه بندی برای میزان خسارات وارده به ساختمان های بنایی و بتن مسلح پیشنهاد کردند.

بر اساس طبقه بندی پالمیسانو و همکاران (۲۰۱۹) ساختمان هایی که دارای ترک هایی با عرض ۱-۵ میلی متر در اجزای بنایی و یا ترک هایی با عرض ۱-۴ میلی متر در اجزای بتن مسلح موجود در تیرها و کف سازه داشته باشند در گروه ساختمان های با سطح خسارت متوسط یا سنگین قرار می گیرند و ساختمان هایی که دارای ترک هایی با عرض بیش از ۵ میلی متر در اجزای بنایی و یا ترک هایی با عرض بیش از ۴ میلی متر در اجزای بتن مسلح موجود در تیرها و کف سازه داشته باشند به ترتیب در سطح خسارت نزدیک به تخریب و تخریب قرار می گیرند.

به طور کلی در منطقه مورد مطالعه بیش از ۳۰ ساختمان در سطح خسارت متوسط یا سنگین و ۵ ساختمان در سطح تخریب یا نزدیک به تخریب هستند. در شکل ۸ شواهد سطحی زمین لغزش در مناطق لغزشی مختلف روستا نشان داده شده

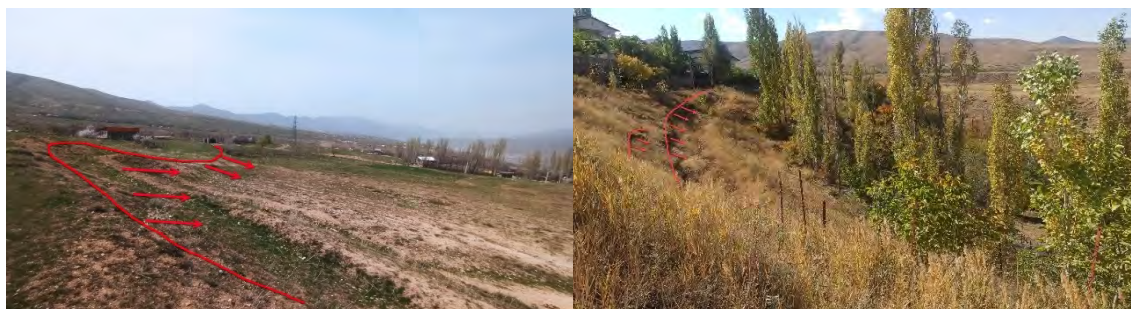
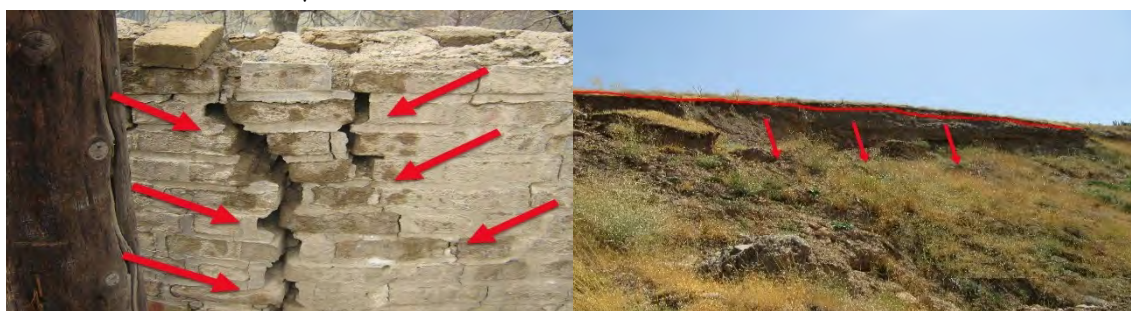
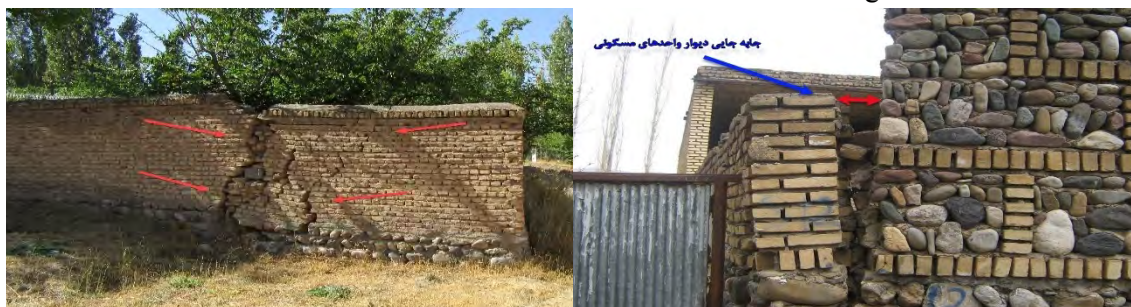
شکل ۶- شواهد سطحی زمین لغزش رخ داده در مناطق مختلف روستای باریکان

مشاهده می-شوند. خسارات وارده به واحدهای مسکونی روستا در شکل ۸ (د) تا (ی) مشاهده می-شود.

است. در شکل ۸ (الف) تا (ج) به ترتیب پرتگاه های لغزشی که در تاج زمین لغزش بافت قدیم، منطقه شمال و شرق روستا ایجاد شده است

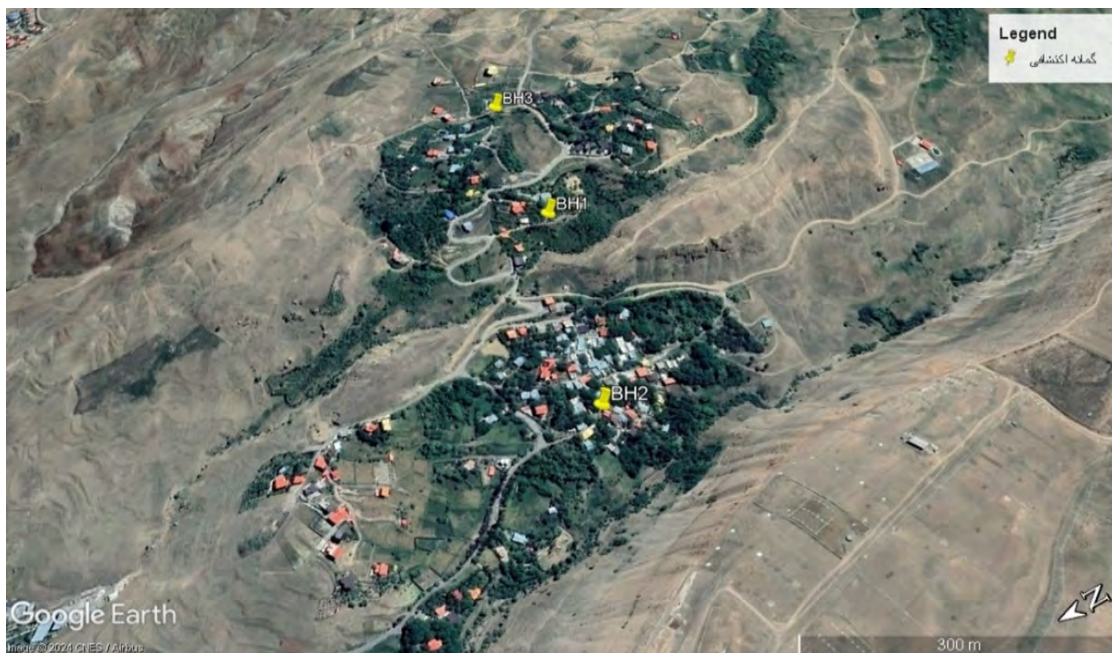
شکل ۱۰- جانمایی گمانه‌های ژئوتکنیک در منطقه مورد مطالعه

مختلف روستا با مجموع عمق ۷۰ متر حفاری شد (شکل ۱۲) و آزمایش‌های ژئوتکنیکی مختلف شامل آزمون‌های فیزیکی و مکانیکی بر روی نمونه خاک‌ها استخراج شده از گمانه‌ها انجام شد. خلاصه نتایج آزمایش‌های انجام شده در جدول ۲ نشان داده شده است.

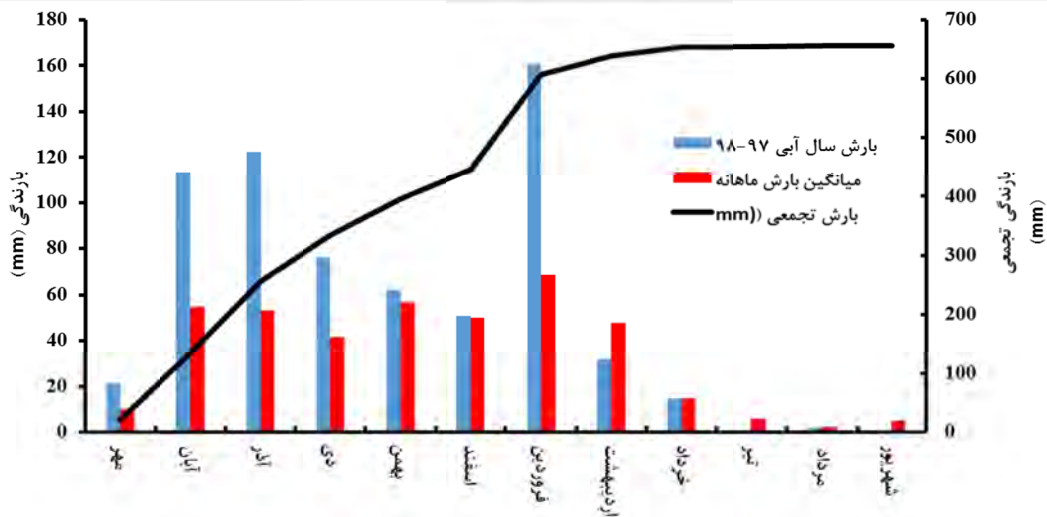
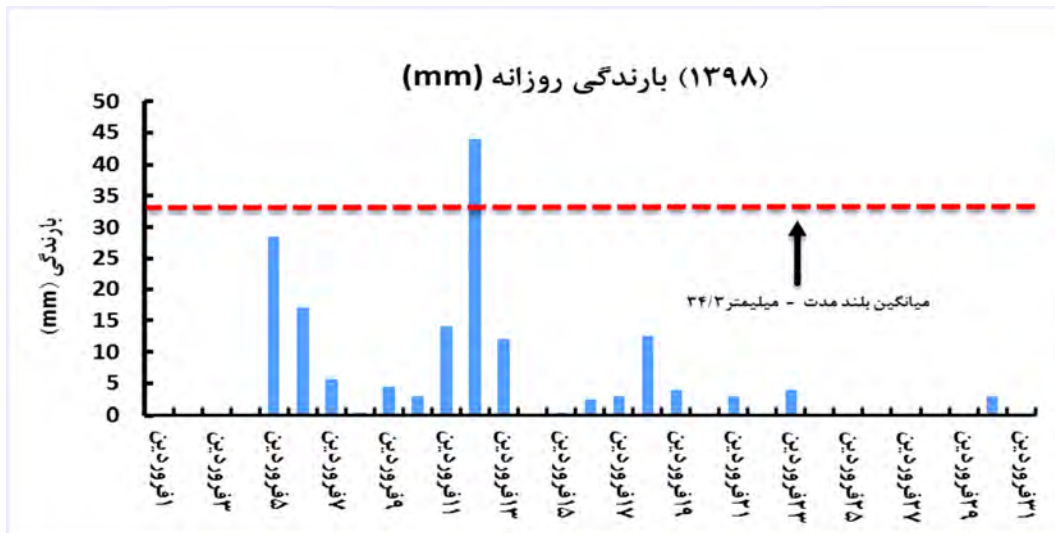
شکل ۱۲- خصوصیات بارندگی منطقه باریکان الف) بارندگی ماهانه ب) بارندگی روزانه

شکل ۱۴ نشان‌دهنده توزیع بارندگی در منطقه باریکان است. شکل ۱۴ (الف) نشان‌دهنده شدت بارش در منطقه مورد مطالعه در بازه زمانی آبان ماه (۱۳۹۷) تا اردیبهشت‌ماه (۱۳۹۸) است که حداکثر شدت بارندگی در فروردین‌ماه ۱۳۹۸ رخ داده است و بیشترین مقدار جابه‌جایی اتفاق افتاده در روستا هم در این زمان گزارش شده که منجر به وقوع زمین‌لغزش شده است. بر اساس شکل ۱۴ (الف) مشاهده می‌شود که بیشترین مقدار بارندگی‌های غیرعادی در یک بازه چهارماهه رخ داده است به طوری که نرخ بارندگی در این مدت بسیار بیشتر از مقدار میانگین بلندمدت منطقه است.

شکل ۱۴ (ب) مقدار بارندگی روزانه در فروردین‌ماه ۱۳۹۸ را نشان می‌دهد. بیشترین مقدار و شدت بارندگی از پنجم تا سیزدهم فروردین‌ماه ثبت شده است. شکل ۱۴ (ب) نشان می‌دهد که نرخ بارندگی در این ماه حدود ۴ برابر نرخ میانگین بارندگی بلندمدت در منطقه است به‌عنوان مثال از پنجم تا سیزدهم فروردین حدود ۱۲۹ میلی‌متر بارندگی در منطقه رخ داده است.

در شکل ۱۴ (الف) نکته قابل توجه افزایش نرخ بارندگی از آبان تا اسفندماه است که به طور میانگین حدود ۸۵ میلی متر بارندگی در این مدت در منطقه رخ داده است که نسبت به میانگین بارش ماهانه منطقه حدود ۶۶ درصد افزایش نشان می دهد که با توجه به وجود مصالح زمین شناسی ریزدانه و نسبتاً نفوذناپذیر در منطقه و بالا بودن قابلیت نگهداشت آب در آن ها، درصد اشباع شدگی در آن ها با سرعت بالایی افزایش می یابد که با بارندگی ۱۶۱ میلی متری رخ داده در فروردین ماه، این اتفاق رخ داده است و فشار آب منفذی در ذرات خاک افزایش یافته و مقدار تنش مؤثر و نیروهای مقاوم برشی در مصالح زمین شناسی را کاهش داده است بنابراین دامنه های موجود در روستا به آستانه لغزش رسیده اند و لغزش رخ داده است.

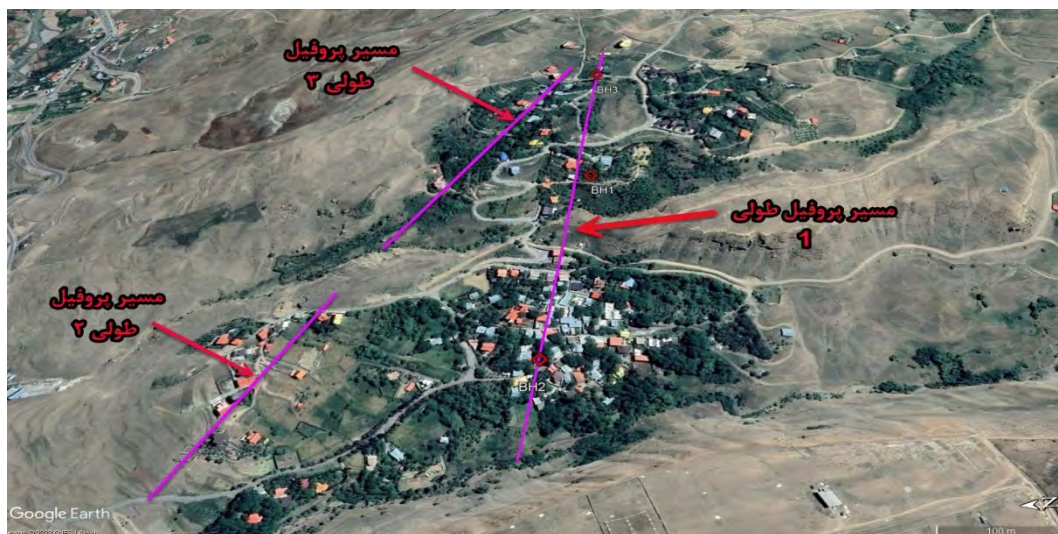
شکل ۱۳- موقعیت مقاطع عرضی موردنظر برای تحلیل پایداری دامنه لغزشی

مرزهای مدل ساخته شده به این صورت مدل شد که مرز پایین در تمام جهات بسته شده و دو مرز افقی در سمت چپ و راست مدل در جهت افقی بسته و در جهت قائم باز هستند. مقادیر ضریب اطمینان (FOS) با تحلیل کوپل<sup>۱</sup> دگرشکلی - جریان ارزیابی شده است. پاسخ های هیدرولیکی و مکانیکی خاک به طور هم زمان در آنالیز تغییر شکل کوپلینگ محاسبه شد. بارگذاری در سطح دامنه بر اساس شرایط واقعی در مناطقی که بافت مسکونی روستا قرار دارد اعمال شده است. مش بندی با کمک روش آنالیز حساسیت انجام شد و در مناطق لغزشی تعداد و تراکم آن افزایش یافته است. تحلیل های عددی برای مقاطع در نظر گرفته شده در شکل ۱۵ انجام شده است.

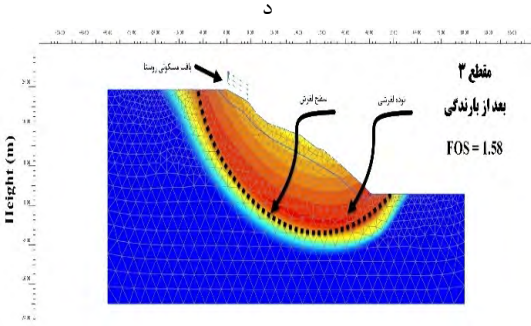
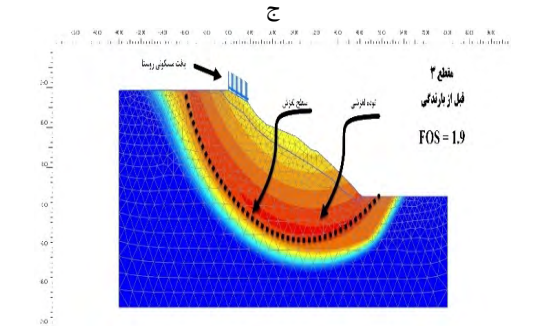
شکل ۱۴- ضریب اطمینان و سطح لغزش مقاطع در نظر گرفته شده قبل و بعد از بارندگی

و ۰/۰۱ برای تحلیل‌های عددی فرض شده است. مقادیر ضریب اطمینان برای مقاطع در نظر گرفته شده قبل و بعد از بارندگی در شکل ۱۶ (الف تا ی) نشان داده شده است. شکل ۱۶ نشان می‌دهد که مقادیر ضریب اطمینان (FOS) قبل از بارندگی بیش از ۱/۵ است اما بعد از بارندگی ضریب اطمینان برخی از مقاطع به زیر ۱/۵ کاهش پیدا می‌کند.

بیشترین مقدار کاهش ضریب اطمینان مربوط به مقطع یک است که به زیر ۱/۲ می‌رسد به طوری که ضریب اطمینان  $FOS = 1$  نشان‌دهنده آستانه لغزش (ناپایداری) است. در این زمینه نایدو و همکاران (۲۰۱۸) [۳۸] ضریب اطمینان  $FOS < 1/2$  را به عنوان آستانه لغزش در بارندگی‌ها پیشنهاد داده‌اند. شکل ۱۶ نشان می‌دهد که برای مقاطع در نظر گرفته شده در منطقه مورد مطالعه، بعد از مقطع یک بیشترین مقدار کاهش ضریب اطمینان بعد از بارندگی مربوط به مقطع سه است بنابراین در منطقه مورد مطالعه به ترتیب بارندگی برای مقاطع یک الی سه باعث افت حدود ۳۸، ۷ و ۱۷ درصدی ضرایب اطمینان می‌شود. بر اساس نتایج به دست آمده می‌توان گفت که در مقطع یک که دربرگیرنده بافت قدیم روستا است رخ دادن زمین لغزش بعد از بارندگی‌های شدید در منطقه

سطوح لغزش بالقوه که در شکل ۱۶ نشان داده شده‌اند بیانگر آن است که کل منطقه مورد مطالعه مستعد لغزش با عمق متوسط تا عمیق است. نتایج مدل‌سازی عددی و مقادیر ضریب اطمینان به دست آمده برای تمام مقاطع در نظر گرفته شده با واقعیت همخوانی دارد به طوری که مقطع یک که دارای کمترین ضریب اطمینان است، بیشترین خسارت را متحمل شده است و شدت و گستردگی خسارات وارده نسبت به سایر مناطق روستا بیشتر است به همین دلیل مقطع یک به عنوان بحرانی‌ترین مقطع برای تحلیل عددی دگرشکلی انتخاب شد.
